＜広島市福島町の陥没箇所＞

- 旧福島川の堤防跡・橋跡の東端
- 重量の大きいビルの近接箇所
- 掘削深度付近は、マシンで掘削すると振動が大きくなる硬い砂れき層

2024年9月29日

越智秀二

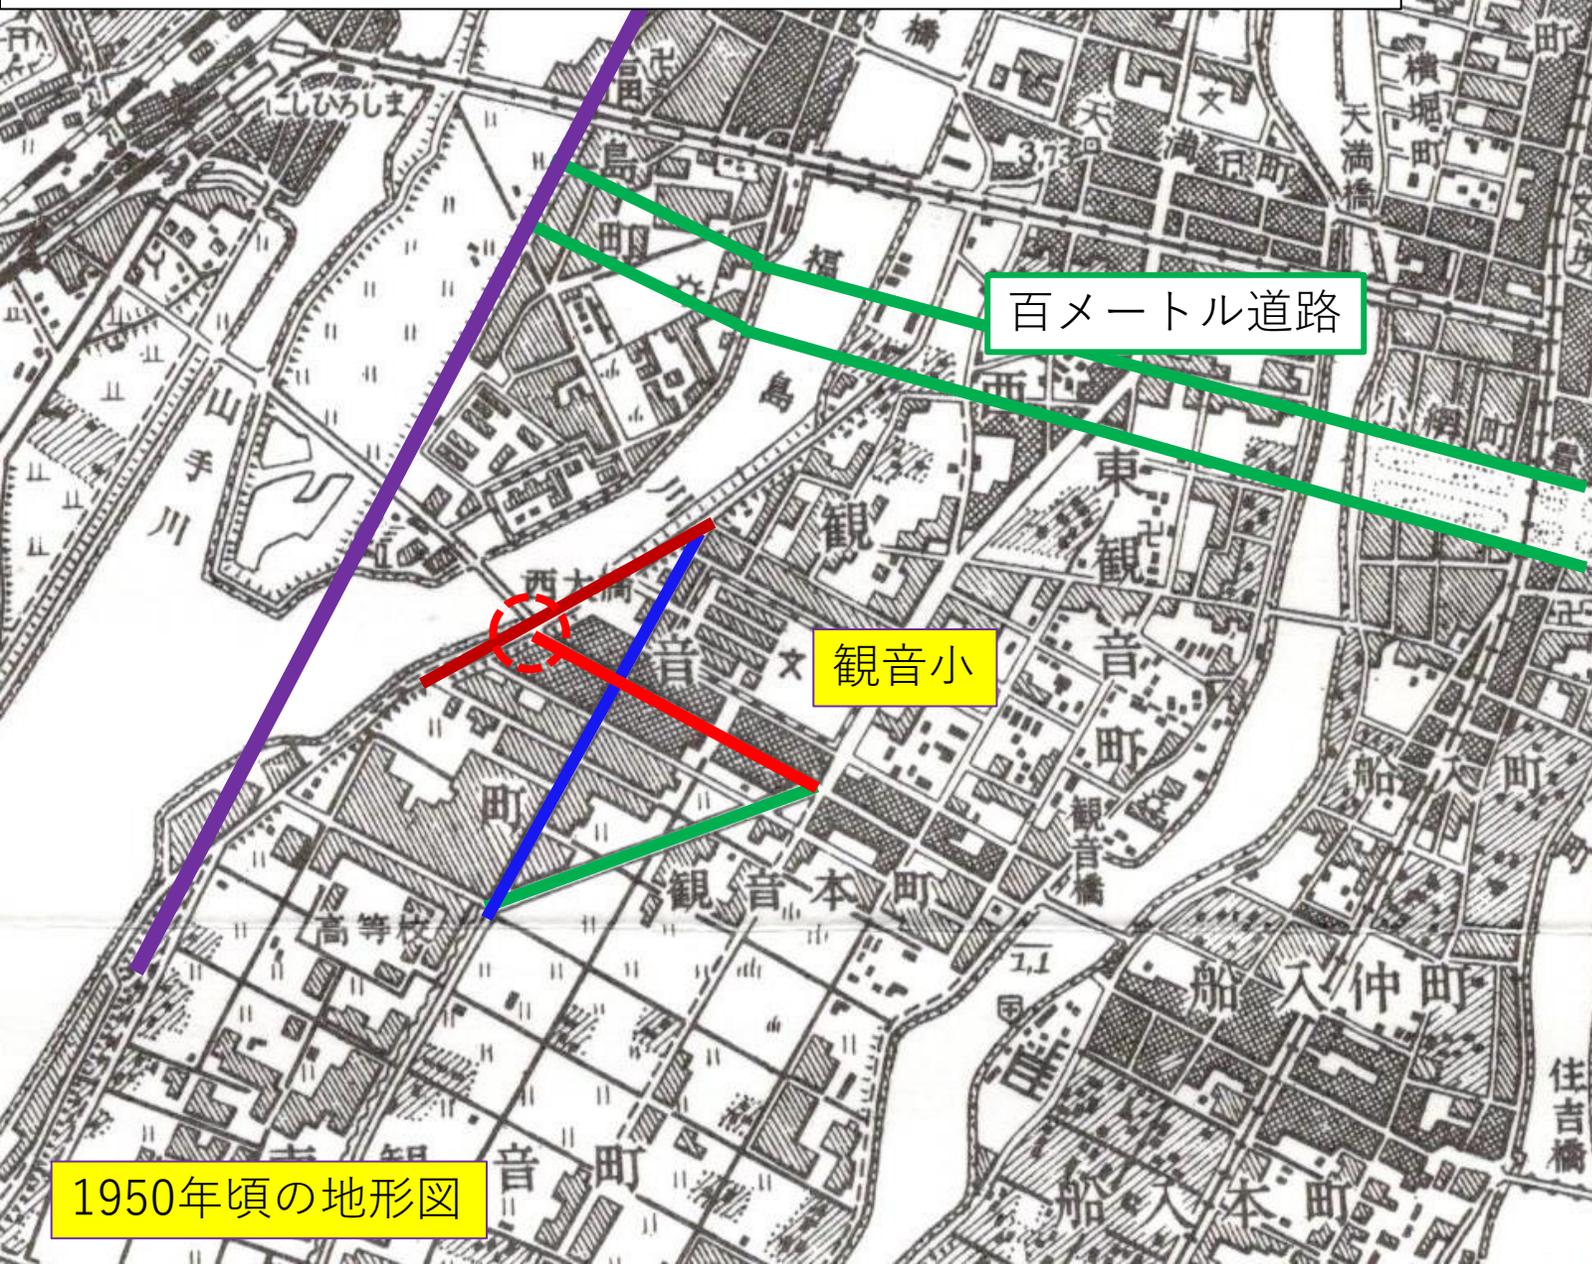
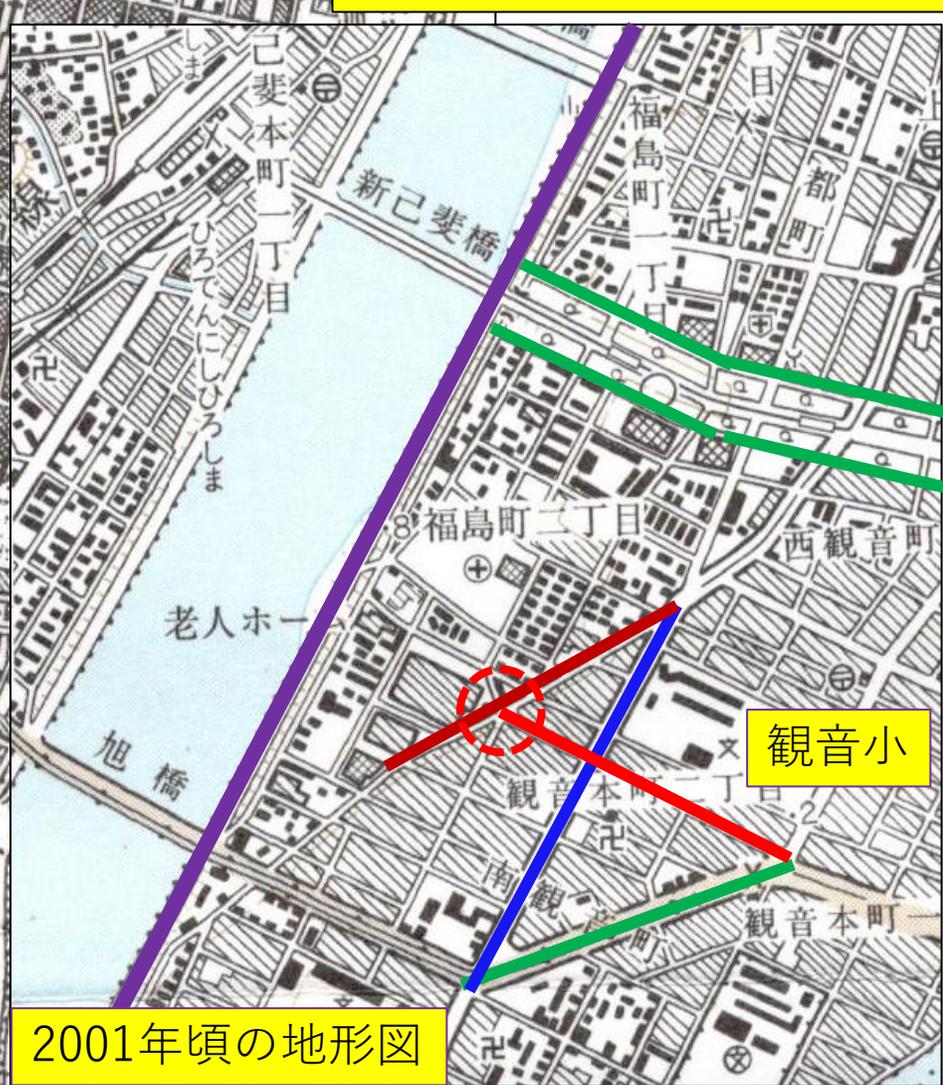
過去の地形図を見ると今回陥没を起こした所[○]は旧福島川の堤防の橋の位置にあたることがわかる

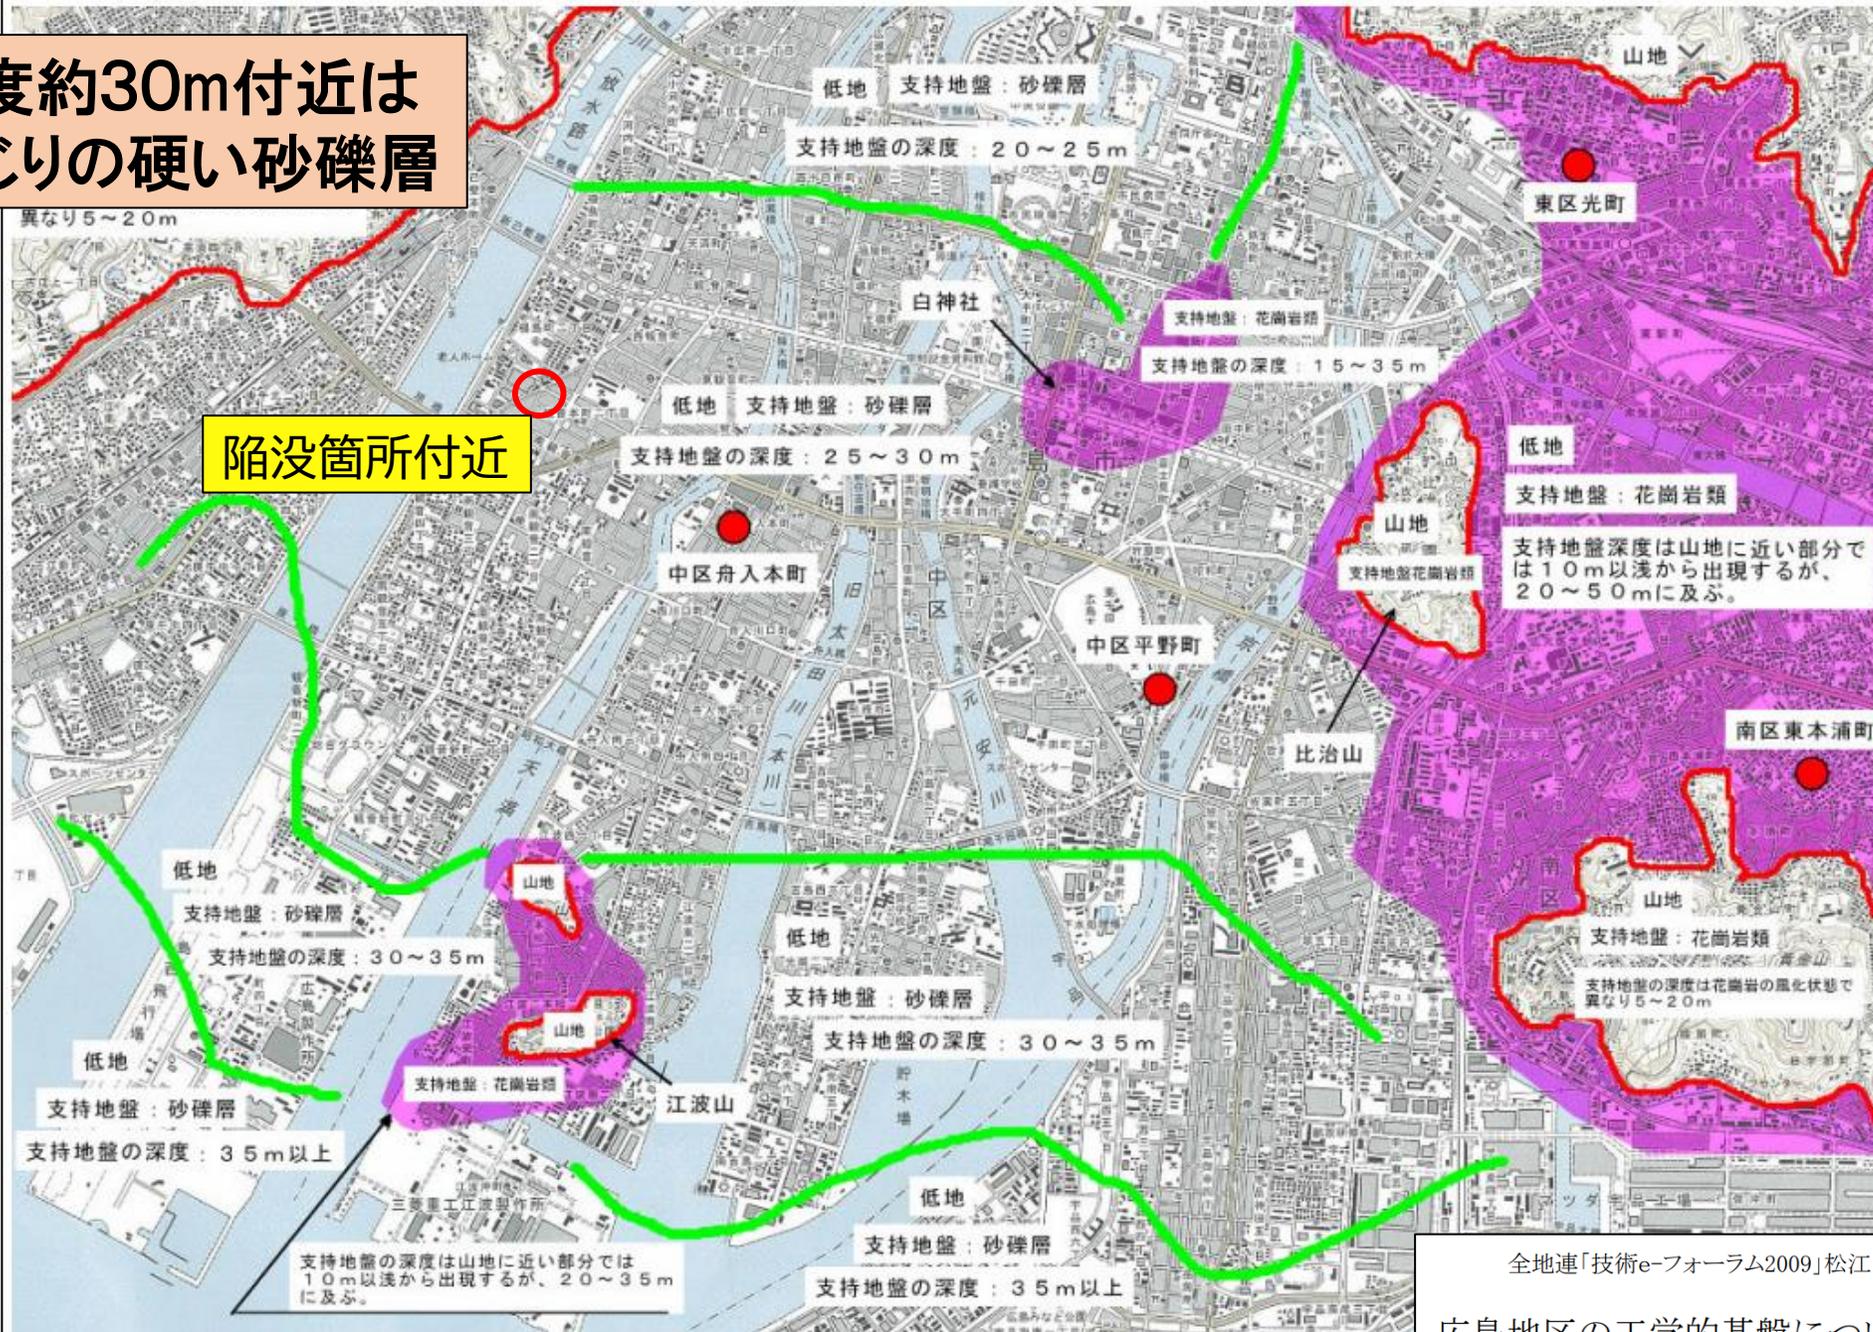
陥没箇所付近

陥没箇所の地質は玉石混じりの砂れき層

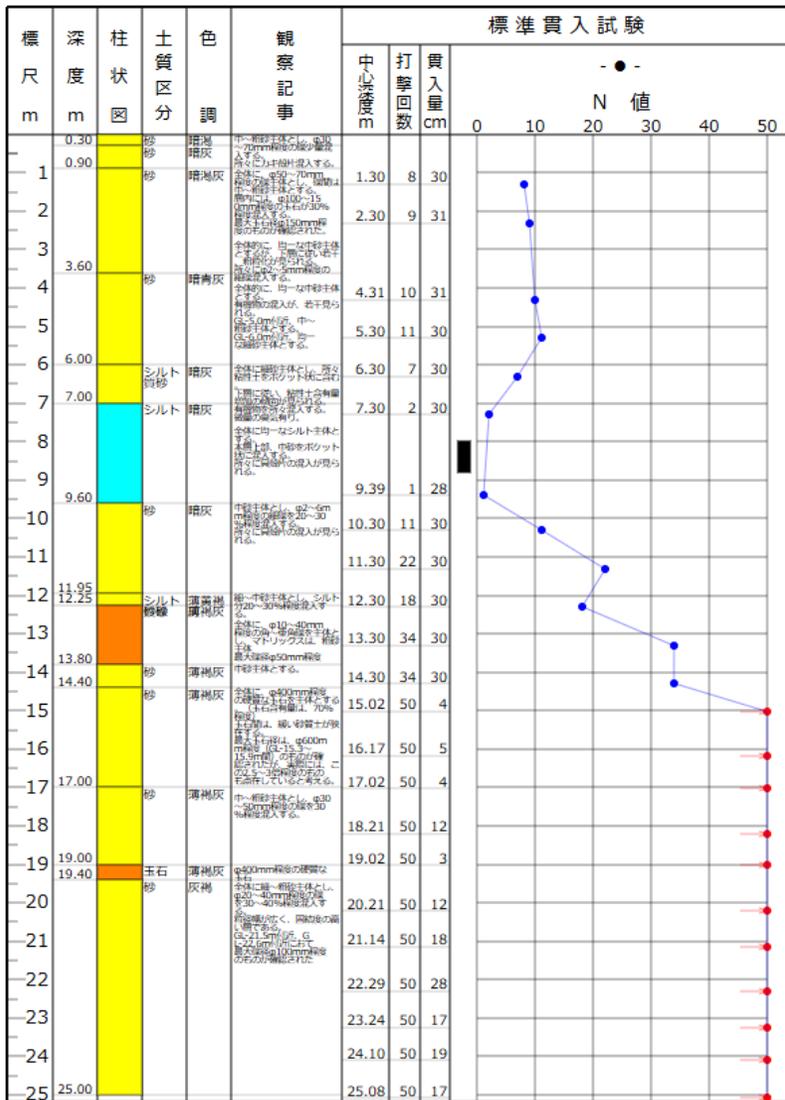
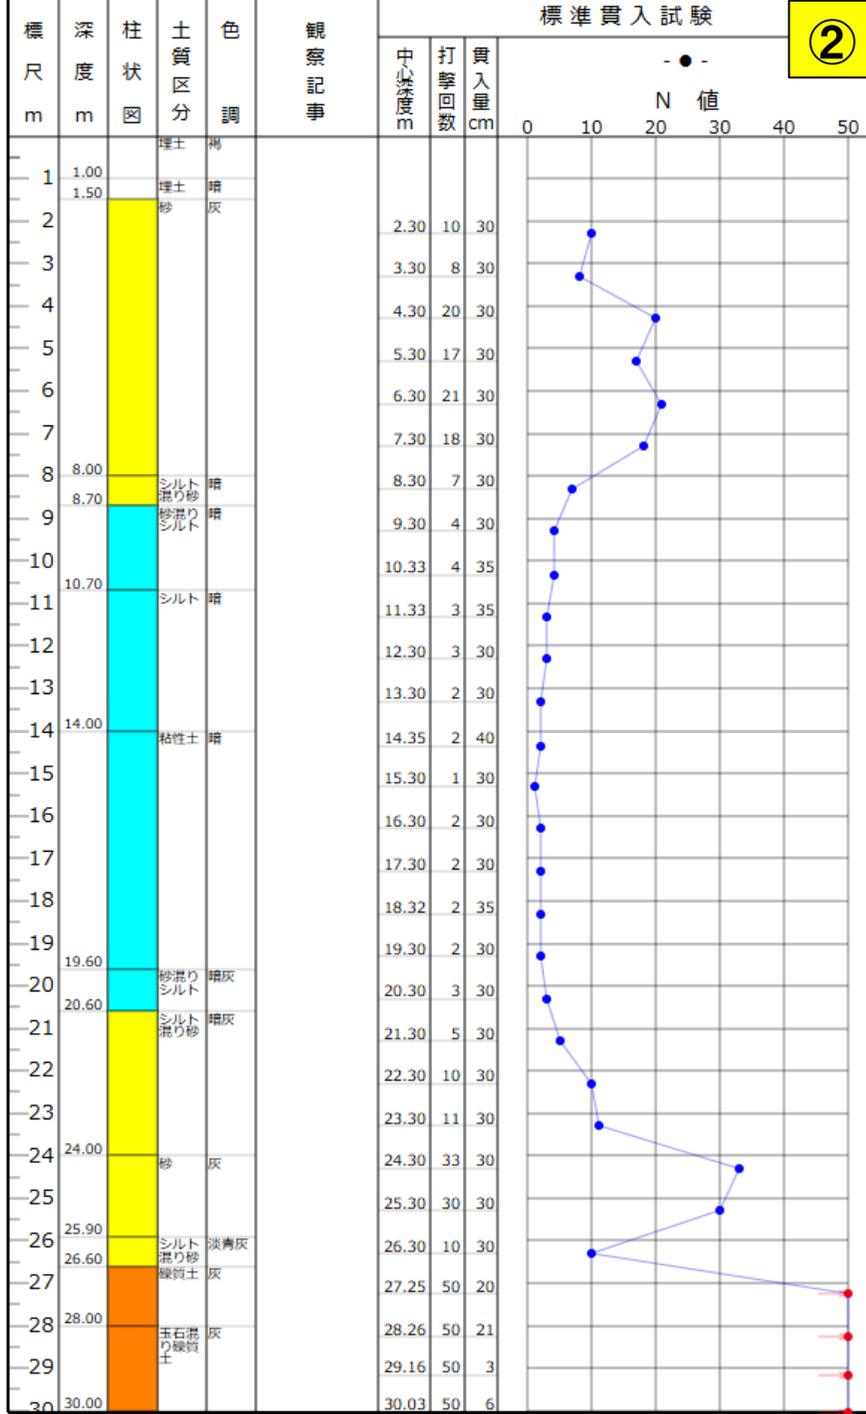
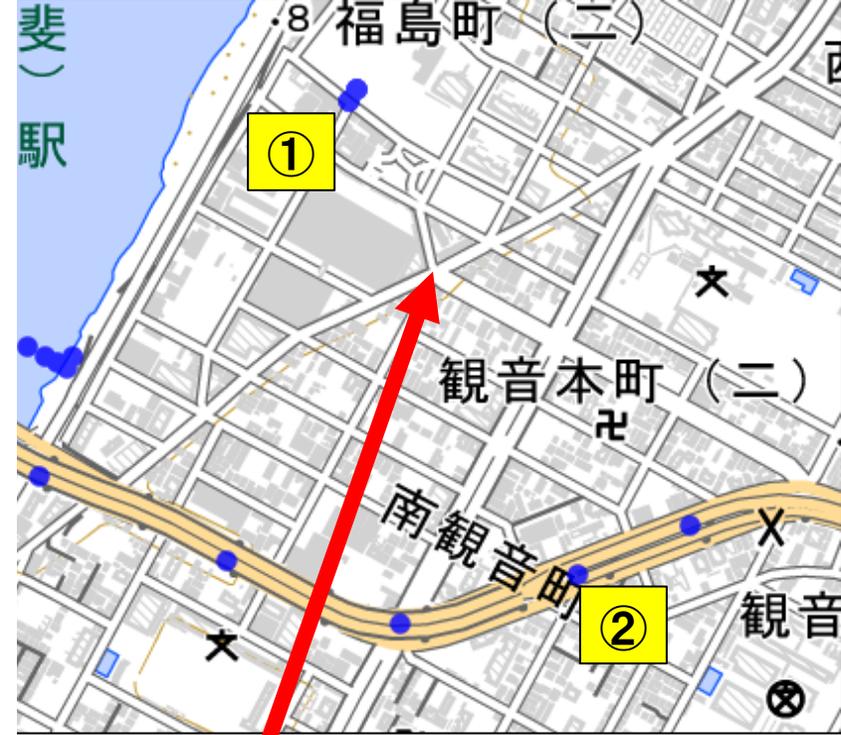
陥没地点

陥没地点の深さ30m付近は
 N値50以上の硬い砂礫層で、
 この砂礫層を泥土圧式シー
 ルド機で掘削していた。

広島市の三州の地層は、表層10m以内には比較的硬く締まった砂層があり、その下に極めて軟弱な泥や粘土の層が10m以上堆積。その下の深さ約30m以深には洪積層と呼ばれる硬く締まった砂れき層が堆積している。雨水管の設置はこの位置のため、ここをシールドマシンで掘ると振動が大きく、トラブルが起きやすい。振動が大きいと地盤の液状化を併発し、地盤沈下や異常出水を起こしやすい。

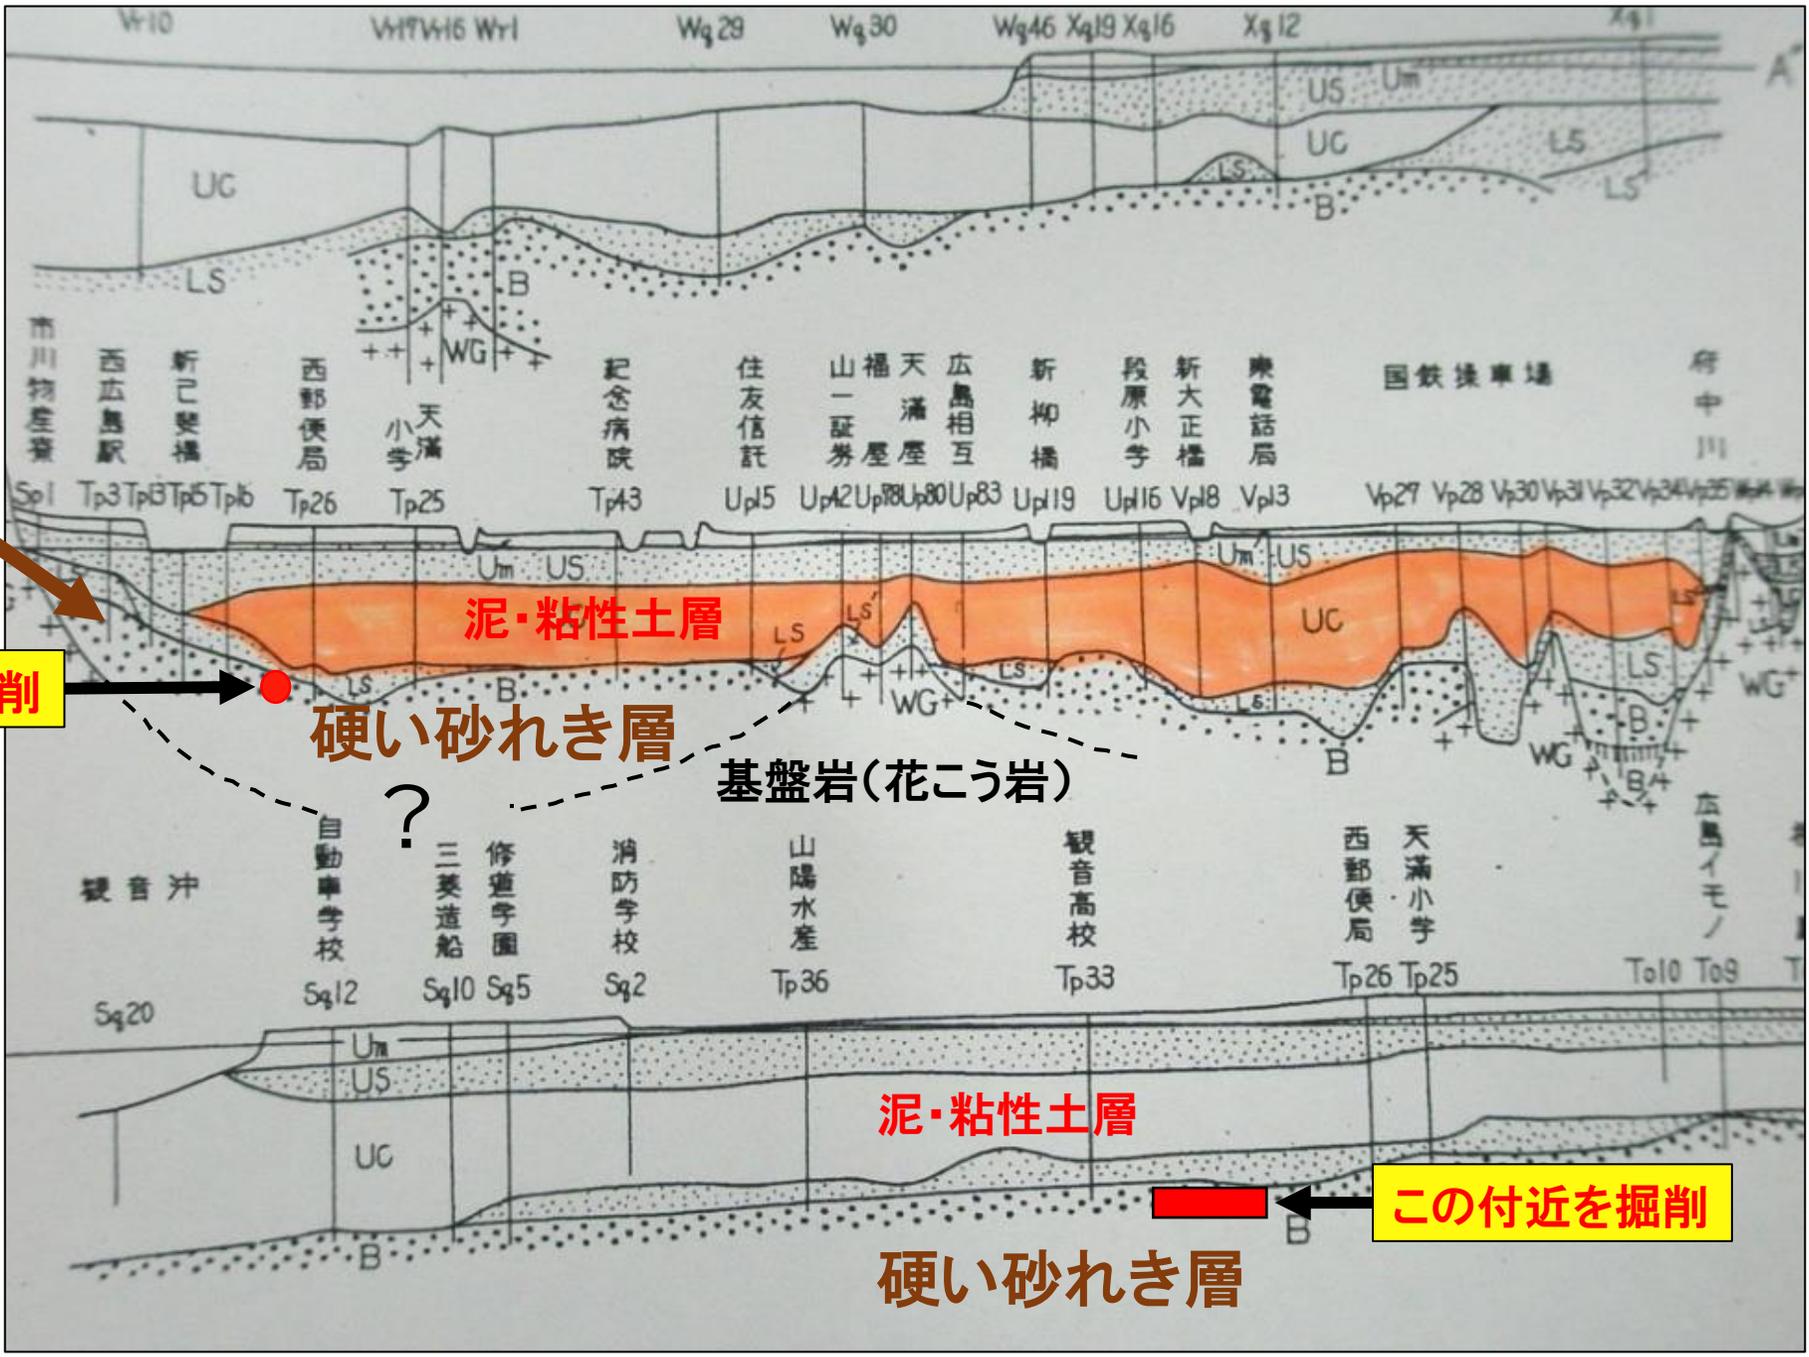
三滝や己斐の山から土石流などによるレキの供給が容易

地下30メートル付近は玉石混じりの砂れき層

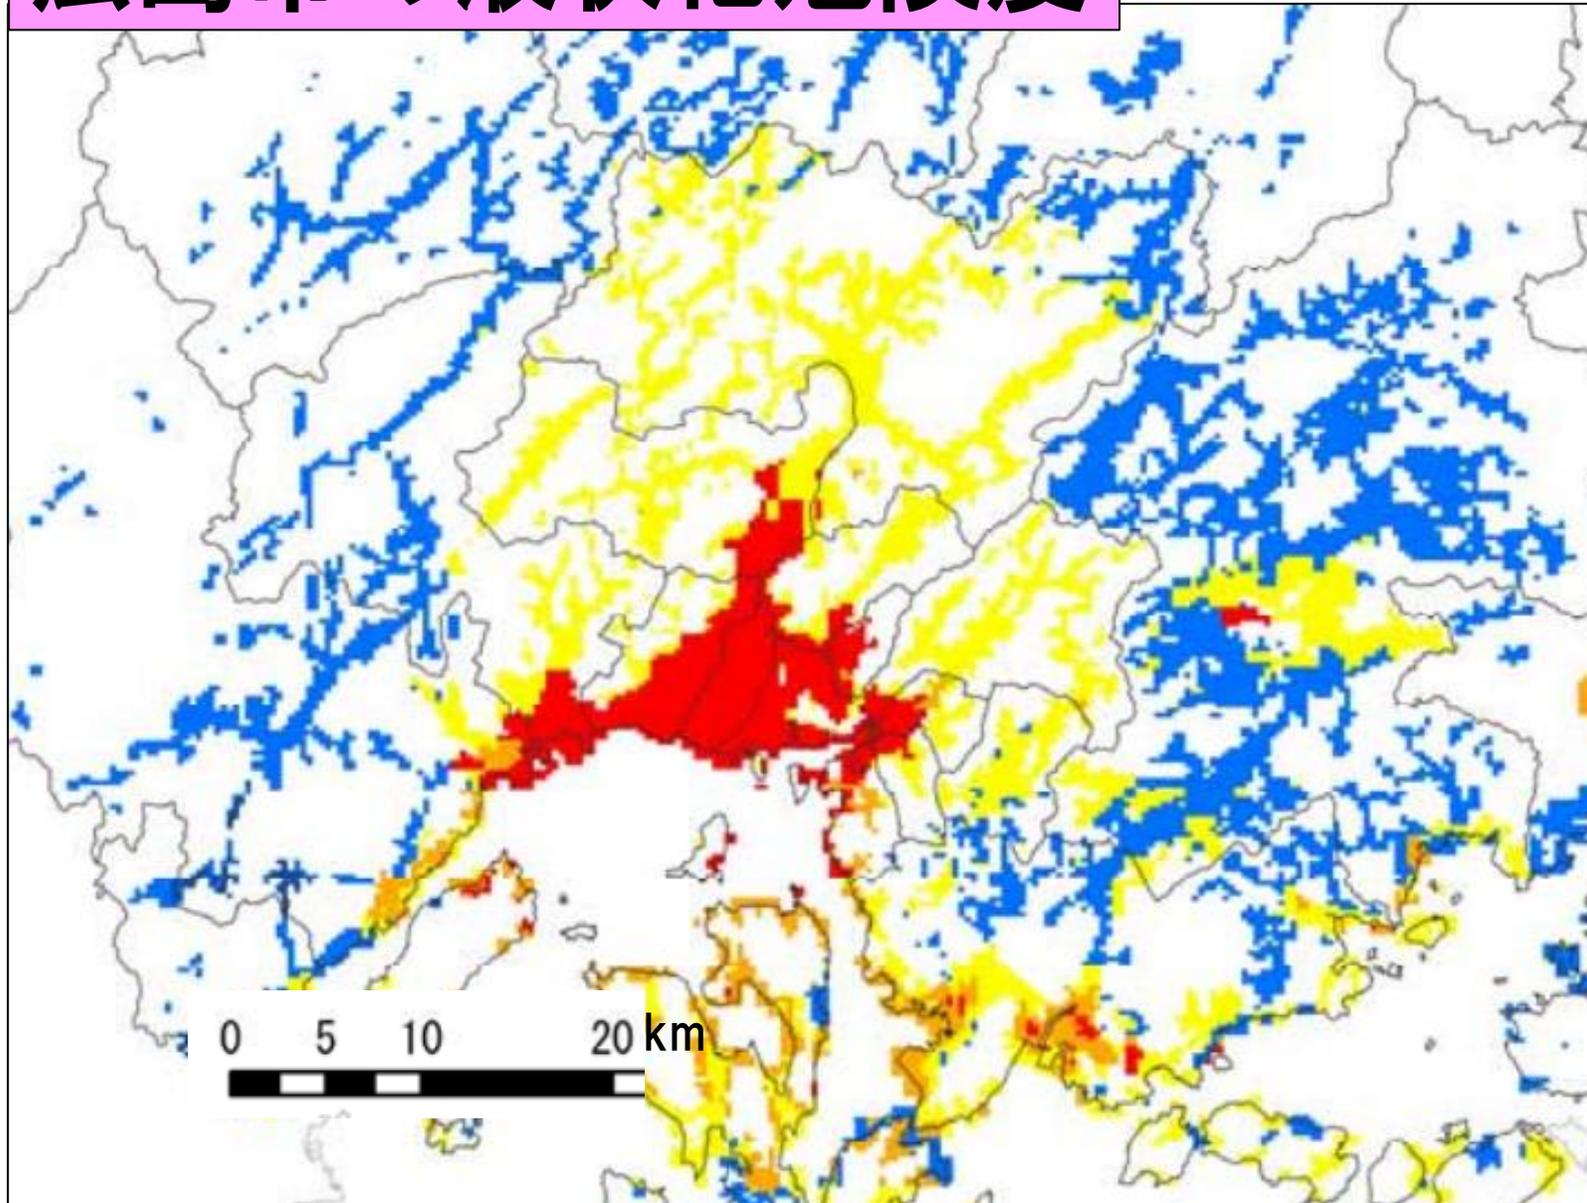
広島市の液状化危険度

広島デルタの
液状化危険度は
きわめて高い
